DETALLE DE COLOCACIÓN

SOPORTE DE LAS CHAROLAS EN EL PERÍMETRO

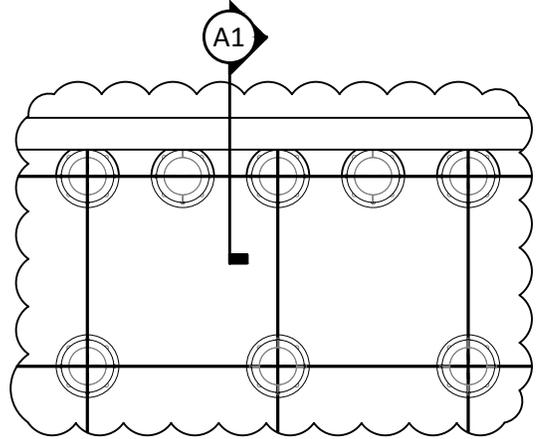
EN CASO DE QUE EXISTAN BALDOSAS CORTADAS EN EL PERÍMETRO PUEDE SER NECESARIO AGREGARLE SOPORTE EN EL ESPACIO VACÍO CREADO POR LA CHAROLA, EN ESTE CASO LAS CALZAS B11 Y PS1 PUEDEN CORTARSE A LA MITAD Y COLOCARSE UNA SOBRE OTRA PARA MANTENER LAS BALDOSAS NIVELADAS, ADHIERA LAS CALZAS ENTRE SI Y AL PEDESTAL CON ADHESIVO CONSTRUCTIVO SI ES NECESARIO. LOS PEDESTALES PUEDEN INVERTIRSE PARA PROPORCIONAR SOPORTE EN ALGUNAS OCASIONES.
(CONSULTE EL DETALLE DE COLOCACIÓN PERIMETRAL V-043)

COLOCACIÓN PERIMETRAL DE BALDOSAS CON CORTE

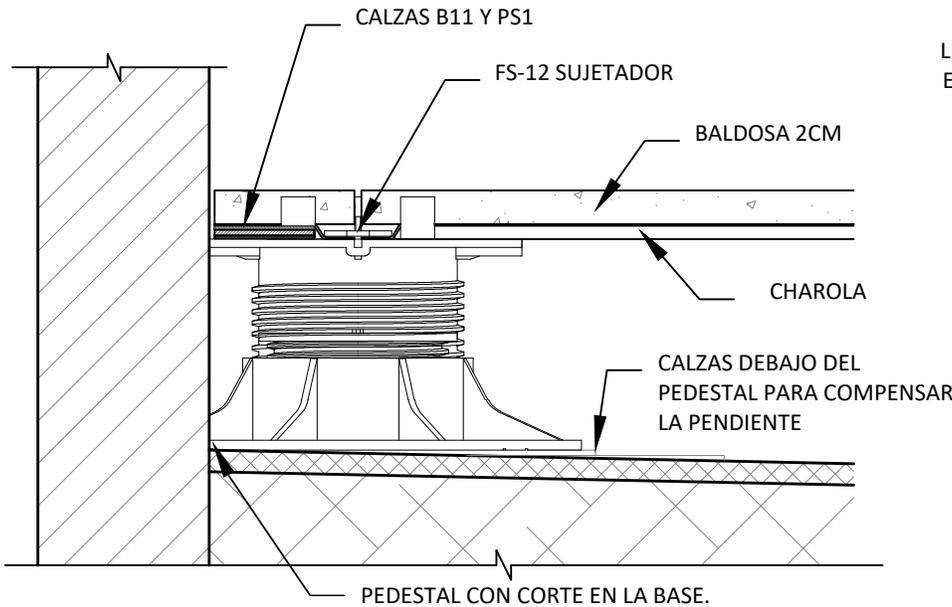
LÍNEAS DE CORTE EN LA BASE DEL PEDESTAL

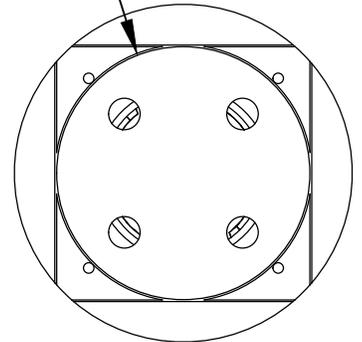
BASE DEL PEDESTAL
