COLOCACIÓN PERIMETRAL DE BALDOSAS CON CORTE

A1 DETALLE DE COLOCACIÓN

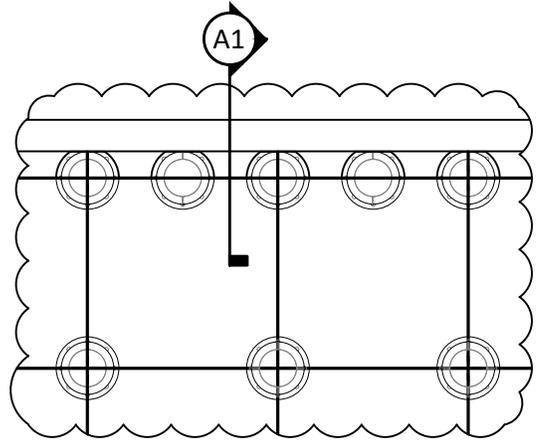
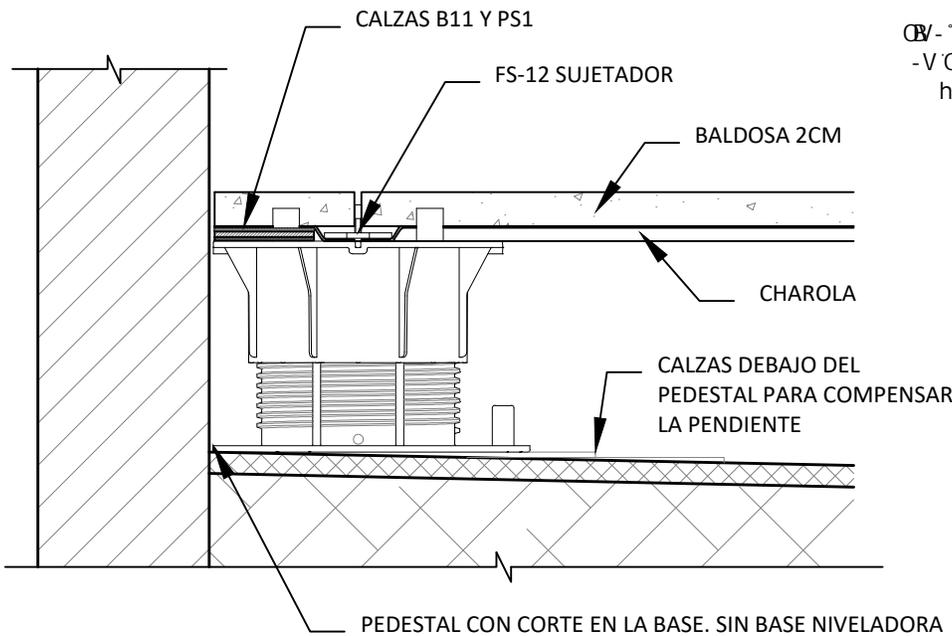
EN CASO DE QUE EXISTAN BALDOSAS CORTADAS EN EL PERÍMETRO PUEDE SER NECESARIO AGREGARLE SOPORTE EN EL ESPACIO VACÍO CREADO POR LA CHAROLA, EN ESTE CASO LAS CALZAS B11 Y PS1 PUEDEN CORTARSE A LA MITAD Y COLOCARSE UNA SOBRE OTRA PARA MANTENER LAS BALDOSAS NIVELADAS, ADHIERA LAS CALZAS ENTRE SI Y AL PEDESTAL CON ADHESIVO CONSTRUCTIVO SI ES NECESARIO. LOS PEDESTALES PUEDEN INVERTIRSE PARA PROPORCIONAR SOPORTE EN ALGUNAS OCASIONES.
(CONSULTE EL DETALLE DE COLOCACIÓN PERIMETRAL V-043)

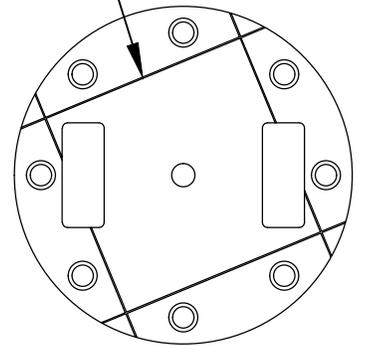
BASE DEL PEDESTAL
