A1 DETALLE DE COLOCACIÓN

CHAROLAS CON SOPORTE PERIMETRAL

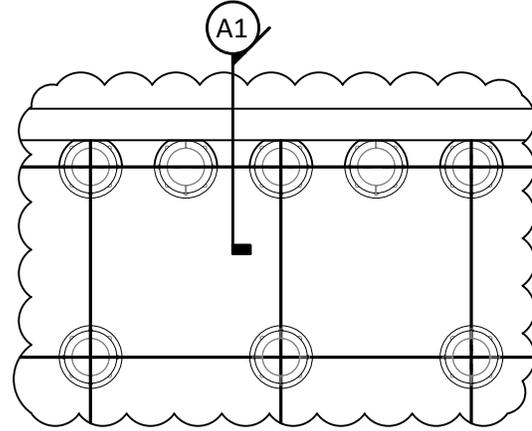
COLOCACIÓN PERIMETRAL DE BALDOSAS CON CORTE

EN CASO DE QUE EXISTAN BALDOSAS CORTADAS EN EL PERÍMETRO PUEDE SER NECESARIO AGREGARLE SOPORTE EN EL ESPACIO VACÍO CREADO POR LA CHAROLA, EN ESTE CASO LAS CALZAS B11 Y PS1 PUEDEN CORTARSE A LA MITAD Y COLOCARSE UNA SOBRE OTRA PARA MANTENER LAS BALDOSAS NIVELADAS, ADHIERA LAS CALZAS ENTRE SI Y AL PEDESTAL CON ADHESIVO CONSTRUCTIVO SI ES NECESARIO. LOS PEDESTALES PUEDEN INVERTIRSE PARA PROPORCIONAR SOPORTE EN ALGUNAS OCASIONES.
(CONSULTE EL DETALLE DE COLOCACIÓN PERIMETRAL B-043)

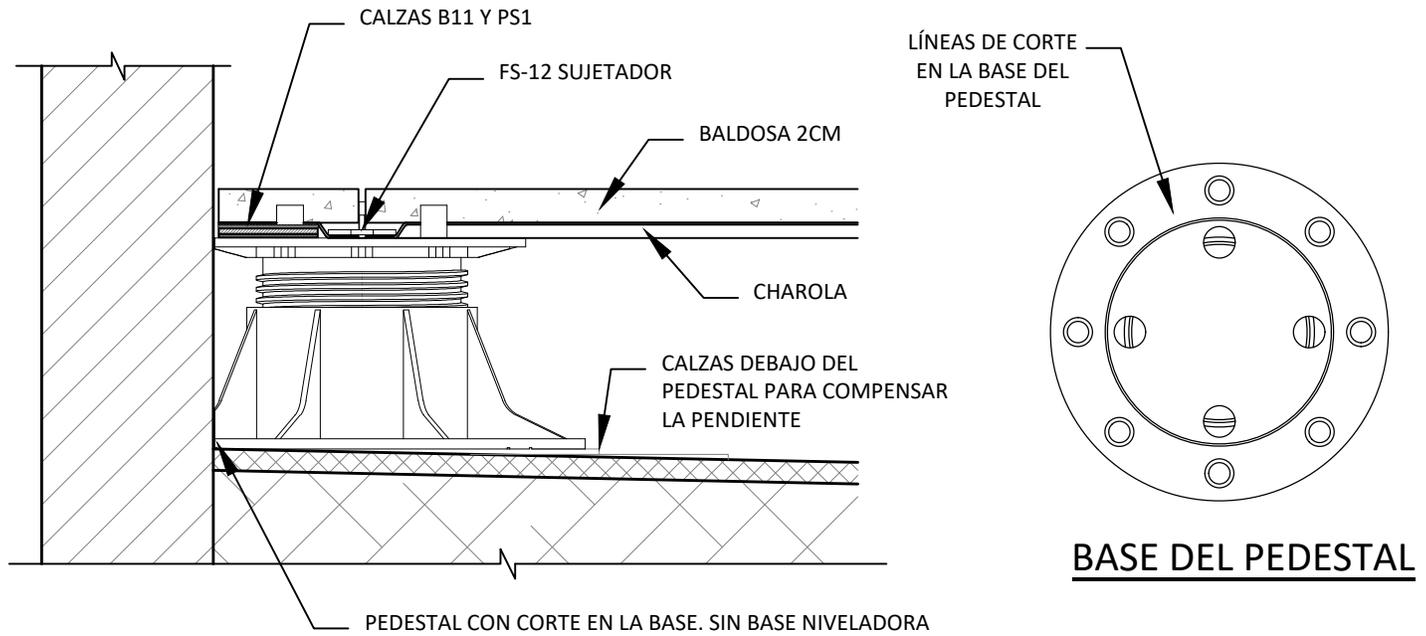
SOPORTE DE LAS CHAROLAS EN EL PERÍMETRO
